VESPINO NLi de LJA

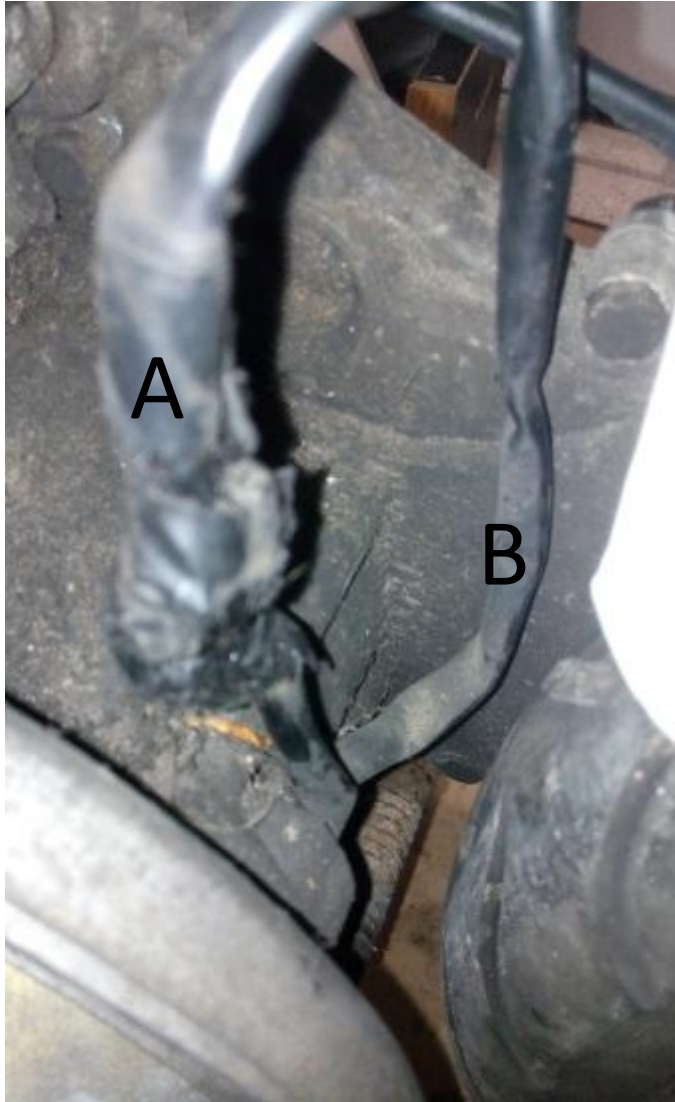
FOTO 1

A= 3 cables a la bobina. Lo curioso es que tiene una ficha de empalme.

B= 3 cables. Uno al puente y los otros dos cortados.

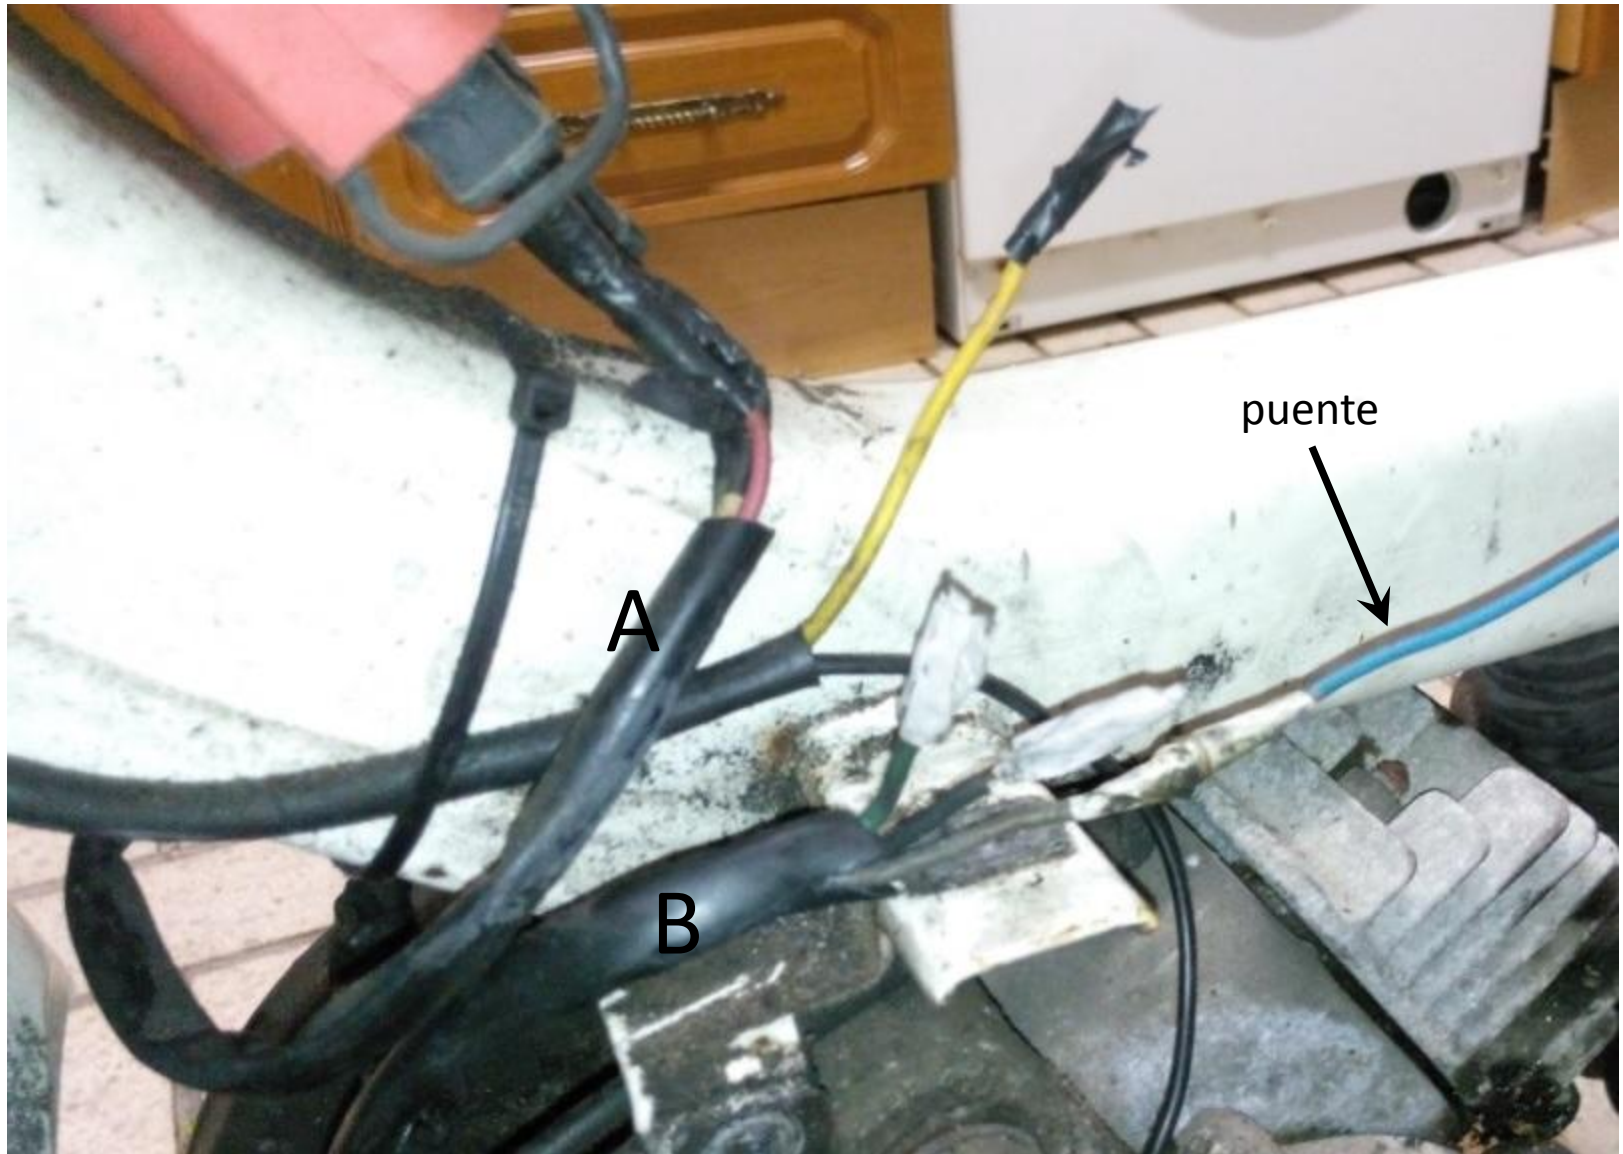
FOTO 2

Se pueden ver en la foto 2.

Estado actual:
